**REPUBLIKA E SHQIPËRISË**  
**MINISTRIA E TURIZMIT, KULTURËS DHE SPORTIT**  
**DREJTORIA RAJONALE E TRASHËGIMISË KULTURORE, SHKODËR**

## Relacion

**Lënda:** Aplikim për "Leje për Ndërhyrje në Pasuri Kulturore Materiale dhe Bonus Rijetësimi - Brenda Kufirit Qendër Historike, Leje për Ndërhyrje në Pasuri Kulturore Materiale dhe Bonus Rijetësimi - Brenda Kufirit Zone e Mbrojtur e Qendrës Historike",  
me Numër aplikimi AN170620250010.

**Vendndodhja:** Shkoder, Rruga "Gjuhadol"

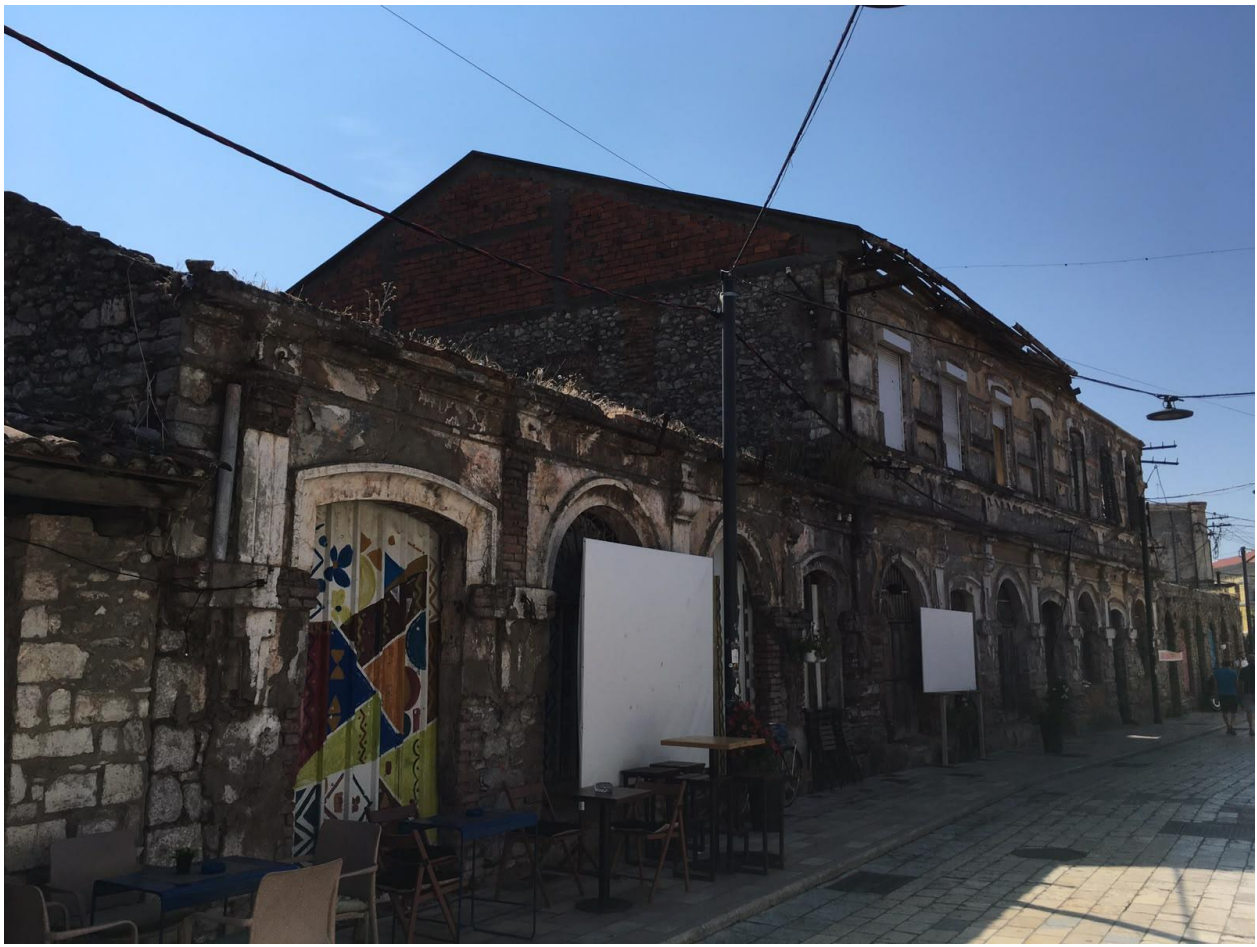
### Fotot e inspektimit

- Objekti ekzistues ka vetëm dy kate dhe projekt propozimi synon ta kthejë objektin në tre, duke tjetërsuar totalisht fasadën e objektit ekzistues.
- Objekti i propozuar nuk është aspak konform ndërtimeve të qendrës historike të qytetit Shkodër, si dhe tjetëron në mënyrë të pariparueshme arkitekturën e ndërtimit aktual vepër e Kolë Idromenos.

- Ndërtimi i ri që propozohet të instalohet në atë ekzistues, prish integritetin ndërtimor dhe estetik të kësaj rruge historike pjesë e qendrës historike të qytetit, duke ndryshuar raportet në vertikalishtet mes ndërtesave si dhe rrit intensitetin e ndërtimit.

- Plotësimi i katit të dytë të ndërtesës në të gjithë gjatësinë e saj, nuk është i justifikueshëm pasi siç shihet edhe në fotot e bashkëngjitura relacionit teknik gjurma në dy pjeset anësore të ndërtesës ekzistuese është pikërisht në lartësinë ku ka qenë çatia e objekteve 1 katëshe, sot pa çatë. Plotësimi i ndërtesës tjetëron karakterin arkitekturor dhe atë estetik të godinës.

- Materialet dhe teknikat e ndërtimit të propozuara në ndërtimin e ri nuk janë konform me ato të miratuara për qendrat historike dhe të mbrojtura, ku vërehet se është përdorur masivisht betoni dhe materiale të tjera.

- Të sqarohet qëndrimi ndaj objektit ekzistues. Sipas projektit, objekti do të arrijë në kuotën -5.90 metra. Në preventivin e aplikuar nuk kemi punime prishje dhe për këtë arsye kërkojmë sqarim mbi këtë pikë. Nëse nuk kemi punime prishje kërkojmë të saktësohet se si do kryhen punimet e gërmimit pa dëmtuar fasadat e tre objekteve ekzistuese. Kërkojmë informacion se si do lidhen fasadat ekzistuese me objektin e ri.
